# **海珠琶洲钢结构项目“3·25”一般 机械伤害事故调查报告**

# 海珠琶洲钢结构项目“3·25”一般机械伤害事故调查报告

2025年3月25日23时24分许，在广州市海珠区琶洲街道新港东路广州国际会展中心5号门对出广交会展馆室外钢结构改造项目（以下简称钢结构项目），一名工人（阳\*桂，男，26岁）在进行过街天桥外墙挡板更新作业时被越野剪叉式升降工作平台设备（以下简称作业平台）夹伤头颈部，事故造成1人重伤，直接经济损失约220.458487万元。

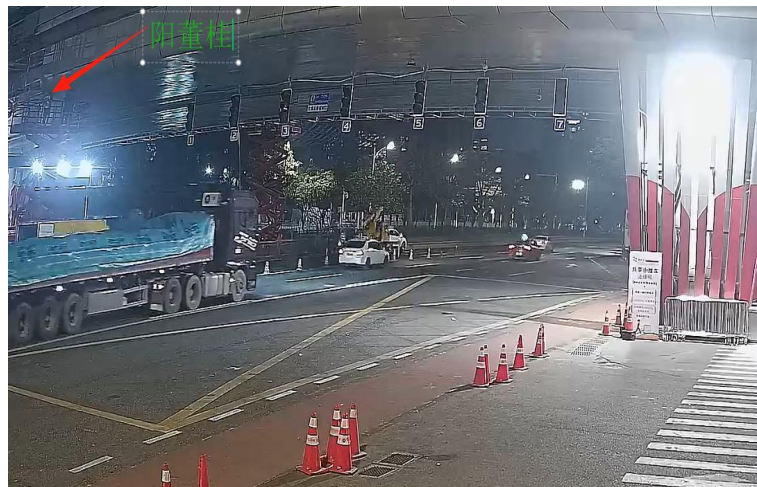
23 时 10 分，阳\*桂、李\*刚（大）、李\*刚（小）、毛\*成 4 人登上同一台作业平台<sup>[12]</sup>，由李\*刚（小）<sup>[13]</sup>操作作业平台到达事发地点过街天桥东侧底部，作业平台长边（呈东西方向）与天桥轴线（南北方向）呈正交状态，随后阳\*桂等人开始过街天桥外墙挡板更新作业（见图 1）。

图 1 事发前监控截图

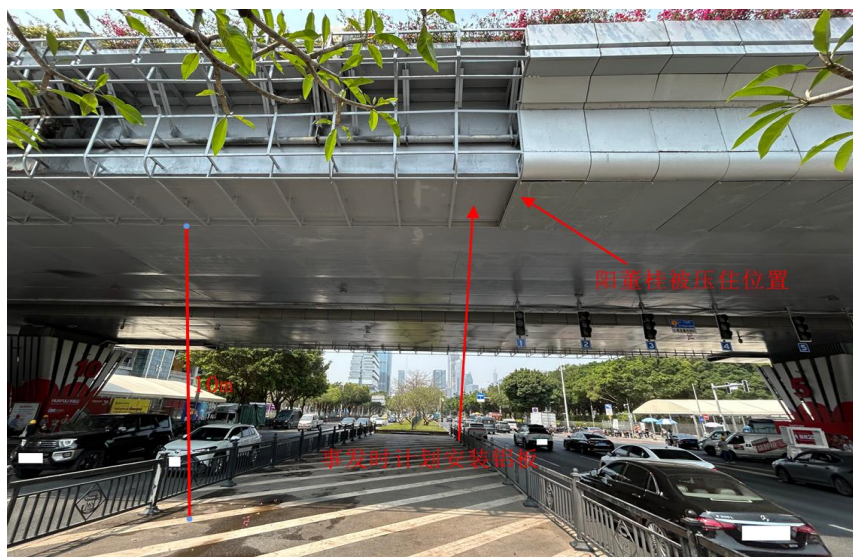
于平台东北角的阳\*桂被作业平台固定防护栏杆与天桥底部铝板卡住。毛\*成发现后马上示警，并要求李\*刚（小）操控作业平台下降；李\*刚（小）操作时将红色紧急停机按钮误认为紧急下降按钮并按下<sup>[14]</sup>，致使作业平台断电并处于停机状态无法下降。因作业平台未能下降，李\*刚（大）从作业平台边沿爬到地面操作平台地面控制器，因操作时未同时按下“备用辅助功能启用按钮”与“备用辅助下降按钮”，未能让作业平台下降<sup>[15]</sup>（见图 2、图 3）。

图 2 事发位置图

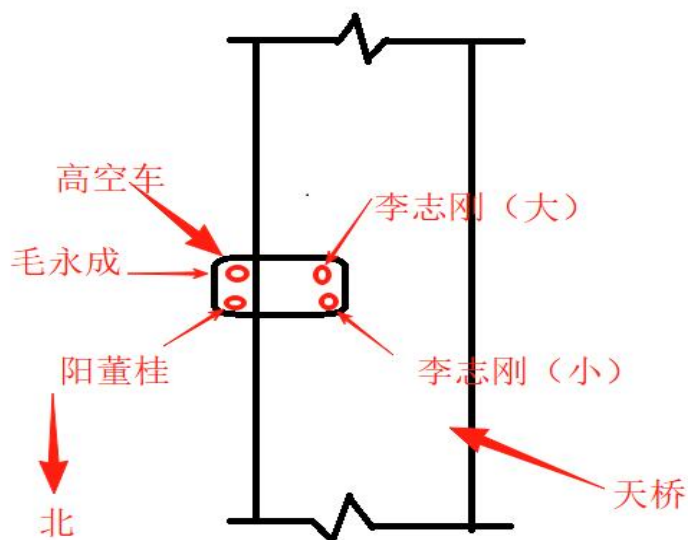
图 3 事发前平面位置关系

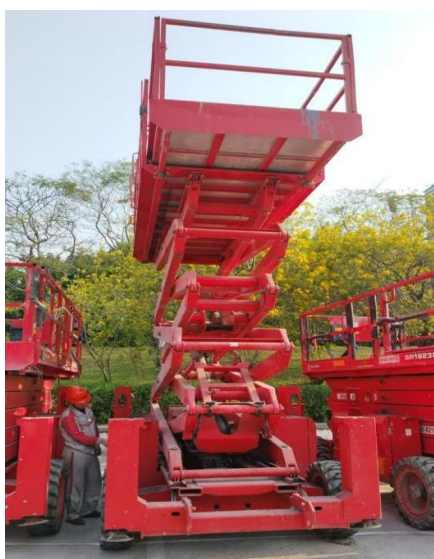
涉事作业平台生产厂家为临工集团济南重机有限公司(见图 4、图 5)，型号为 SR1623D，整机质量为 8000kg，额定荷载为 680kg，最大工作高度为 18m，出厂编号为 JG62502，生产日期为 2021 年 6 月。

图 4 涉事作业平台

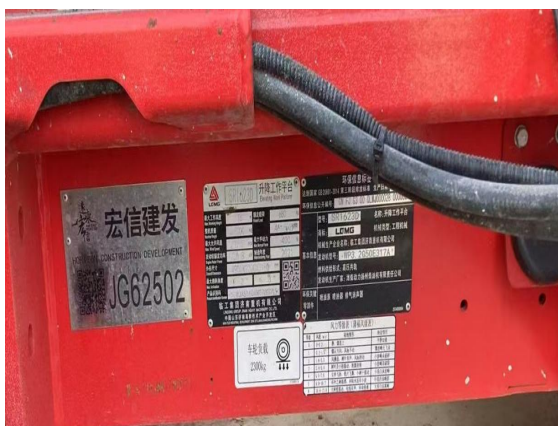
图 5 涉事作业平台铭牌

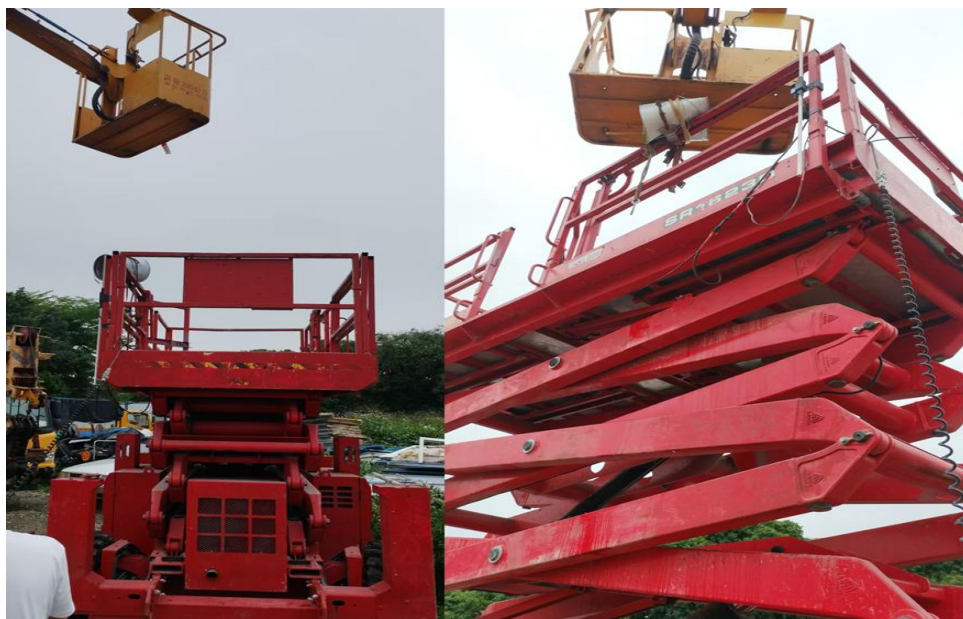
测试结果显示，作业平台顶住障碍物可继续上升直至压扁油漆桶，平台停止上升后，未出现熄火停机情况；只有按下紧急停机按钮时，作业平台才会立即熄火停机；在紧急停机状态下，同时按下“备用辅助功能启用按钮”与“备用辅助下降按钮”后，仍能让作业平台紧急下降（见图 6、图 7）。

经测试，确定涉事作业平台在事发时顶到天桥底时不会造成平台故障停电或备用辅助下降功能失效。

图 6 模拟实验情况

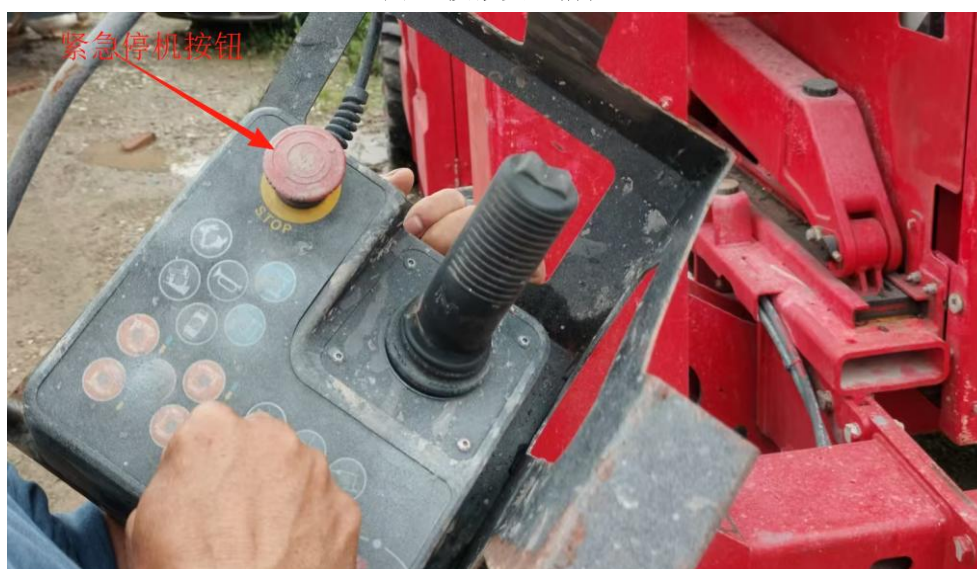
图 7 涉事作业平台控制器
